## Bips Sonores Associés à une Impédance de Choc « Hors Limite »

Cet article décrit les bips associés à l'Impédance de choc « hors limite » :

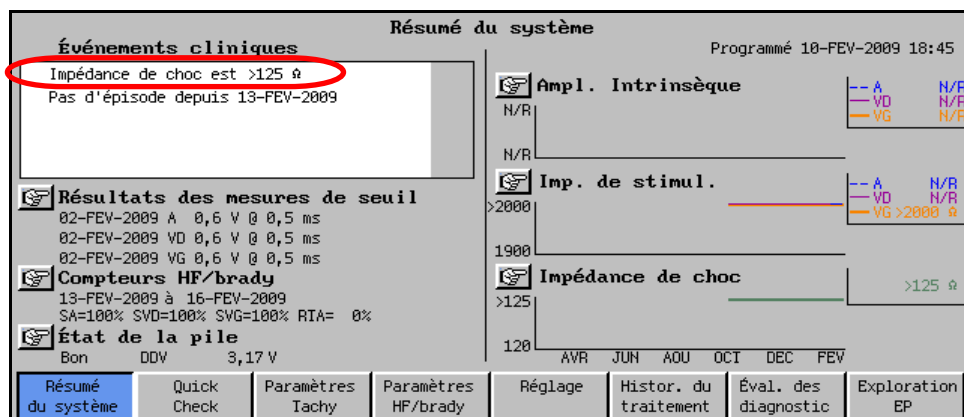
Dès la première interrogation du programmeur suite à la détection d'une valeur d'impédance de choc hors limite, un message s'affichera dans la fenêtre Évènements Cliniques de l'écran Résumé du Système (Figure 1). De plus, pour ces appareils impliqués dans le Système de Management du patient LATITUDE une valeur hors limite déclenche également une alerte rouge.<sup>1</sup>

Figure 1. Écran Résumé du Système indiquant une impédance de choc hors de la limite spécifiée.

Chaque fois qu'une mesure d'impédance de choc hors limite est indiquée, les médecins doivent entreprendre un test de sonde standard et des procédures de dépannage pour identifier la cause intrinsèque et résoudre le problème. Pour de l'aide concernant les messages hors limite, veuillez contacter un représentant local de Boston Scientific CRM ou le Service Technique CRM.
