## Pieptöne bei Impedanz der Schockelektrode „außer Bereich“

### ZUSAMMENFASSUNG

### GÜLTIG FÜR FOLGENDE CRM-PRODUKTE\*

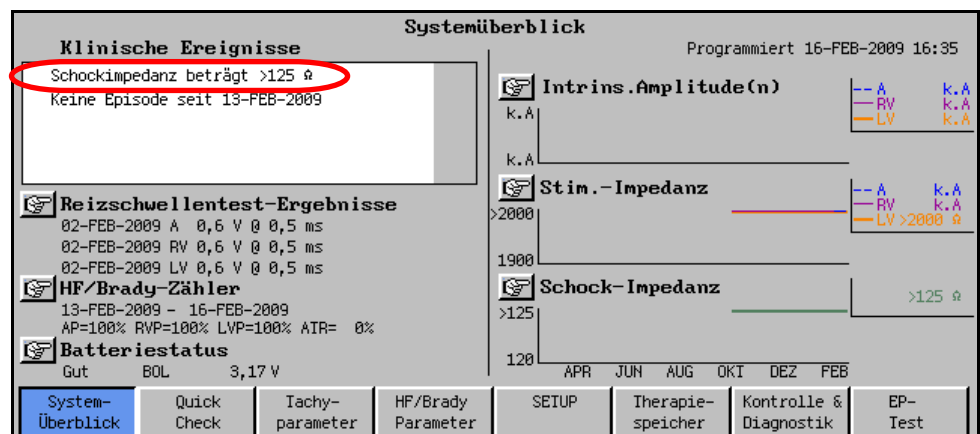
Bei der ersten Programmerabfrage nach Erfassen einer Schockimpedanz außerhalb des Bereichs erscheint eine Meldung im Fenster „Klinische Ereignisse“ des Bildschirms „Systemüberblick“ (Abbildung 1). Bei Geräten, die in das LATITUDE Patientenmanagementsystem eingebunden sind, löst ein Wert außer Bereich zusätzlich einen roten Alarm aus.<sup>1</sup>

Abbildung 1. Bildschirm „Systemüberblick“, der eine Schockimpedanz außerhalb des normalen Bereichs anzeigt.

Bei jedem Auftreten einer Schockimpedanz außer Bereich muss der Arzt eine standardmäßige Elektrodenprüfung und Maßnahmen zur Abklärung und Beseitigung der Ursache durchführen. Unterstützung bei Meldungen zu Werten außer Bereich bietet auch die örtliche Boston Scientific CRM Vertretung oder der Technische Kundendienst von CRM.
